# 電子回路基板のドリル・ルータ加工入門 (第5回)

ユニオンツール株式会社  
津坂 英夫

## 6. 穴あけ加工のトラブルシューティングと加工限界

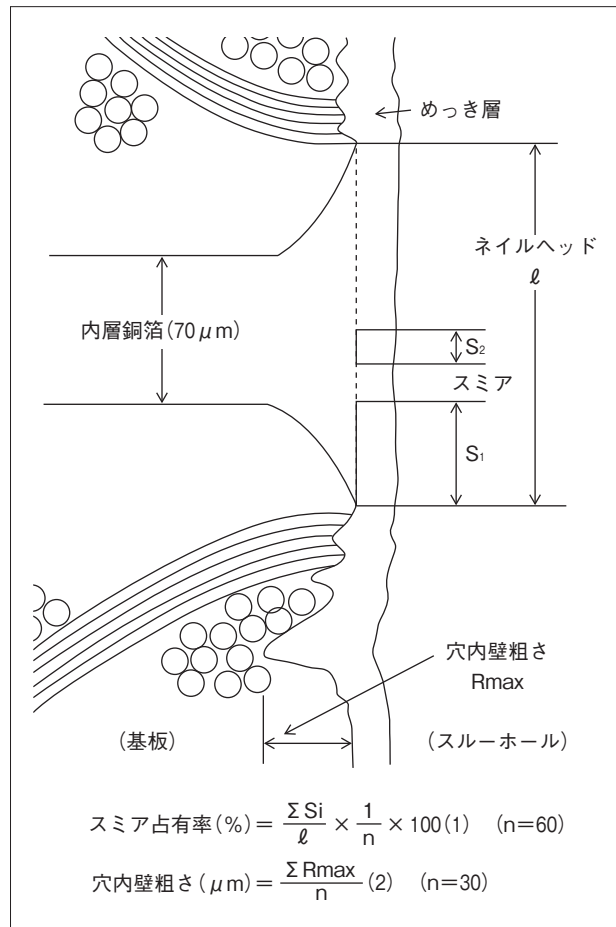
図 6-1 穴内壁に発生する品質トラブル

ネイルヘッドは、穴断面をモデル化した図6-1に見られるように内層の銅箔部の穴壁面の部分が潰されて釘の頭状（ネイルヘッド）になっている事から呼ばれている。ネイルヘッド自身は絶縁不良とかの原因になっている訳ではないが、ネイルヘッドの原因が、ドリル外周の摩耗が大きいのか、ドリル溝に切り屑が詰まって起こる場合であり、これがスミアの発生しやすい状態であり、内壁も荒れていることに繋がっているため、良好な穴明けがなされていないことが予測されるため、不良と見られている。切り屑詰まりで発生している場合、機械のバキュームの能力不足なども原因と考えられる。ちなみに、ネイルヘッドの大きさを内層の銅箔部厚みの1.5～2.0倍の厚みで規格として管理されていることが多い。

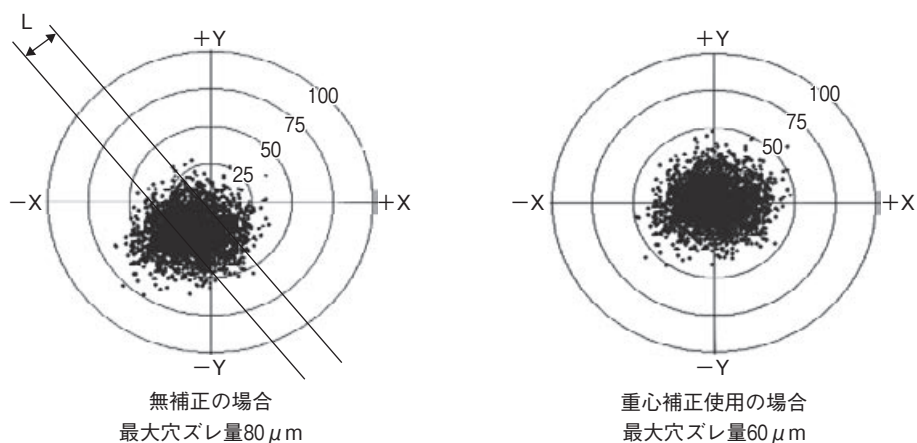
- ・穴位置精度測定機(座標測定器)で基板の裏側の穴位置ズレ量測定。
- ・穴位置ズレ量の総和からバラツキの中心(重心)を求める。
- ・重心補正し、計算し直し分布を求める。

図 6-2 穴位置精度の評価方法

穴位置精度不良は回路上の設計座標上からずれた位置に穴加工された時に、ランド切れや高密度でピッチの狭い隣り合う穴の間に起こる絶縁不良などの問題が起こる。穴位置精度不良は様々な要因により発生するが、その主なものは、ドリルの剛性、摩耗による曲がり、機械の位置決め精度、当て板（あるいは基板表面の状態）、基板の加工熱などによる伸び縮みによる変形、基準ピン加工誤差など様々な要因によって引き起こされる。穴位置精度の評価は、ホールアナライザー（穴位置座標測定器）を使い、図6-2のように、本来NCのプログラムで指令された本来明けられるべき位置からどれだけずれているかを、的の座標中心から測定した穴の中心座標値を分布として表す。スタックピン位置を基準としたバラツキをそのまま表示した場合、スタック状態や機械の誤差が入ってくる場合があり、データの偏りが発生する。そのため、バラツキの重心位置を求め補正を行い、他の誤差要因を除いた穴位置のバラツキの状態として評価する。これは、ドリルは機械など他の要因が入らなければ、本来狙った位置を中心としてバラつくはずであるという考え方から行われたものである。穴位置バラツキは、中心から最大値で評価する場合と、またはバラツキの平均値に標準偏差値の3倍を足した数値（ $Ave. + 3\sigma$ ）を持って評価する2通りの方法がある。最大値で評価する場合は、穴位置の最大値が例えば表面のキズなどで突発的に発生することがしばしばあり、合理性に欠ける場合がある。条件や工具の特性を評価するような場合には（ $Ave. + 3\sigma$ ）をもって行う方法に合理性がある。

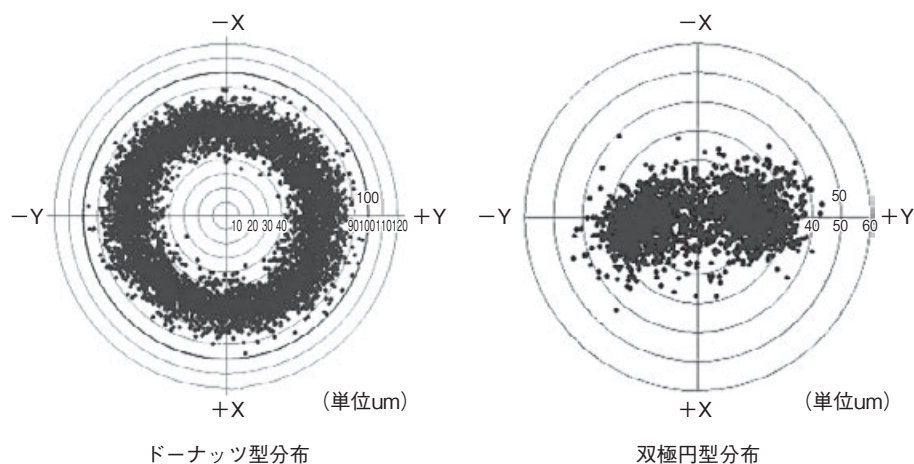
図 6-3 機械異常等による穴位置精度のばらつき

穴位置精度に影響する因子はドリル工具自体の他にも機械の位置決め精度、送り機構のガタ、スピンドルの振れ、スタックピンの精度（基準穴位置精度も含め）、基板の伸び縮み、当て板、加工条件など細かいことを含めると無数にあるといって良い。例えば、機械の送り機構のガタがある場合には、穴位置のバラツキの分布が一方向に長くなるような分布になるか、二つの中心を持つ双極円のような分布になる（前項の図4-10、図6-3）。

基本的に、穴位置のバラツキは食いつき側の精度に依存するので、ドリルチャッキングした時の振れ精度は重要である。当て板の影響もあるが、チャッキングの振れが大きい場合は、図6-3のように分布がドーナツ状になりバラツキが大きくなる。また一方では、極小径やアスペクトが長いドリル自身に柔軟性がある場合には、食いつき部に柔らかい当て板を使う事により、自己求心性が働き、ドリルが中心に向かおうとする。食いつき時に中心に集まったとしても、食いついてからの曲がりや、同じようにドリル自身の剛性や形状、摩耗、あるいは基材内部の材料特性・構成等によって異なる。

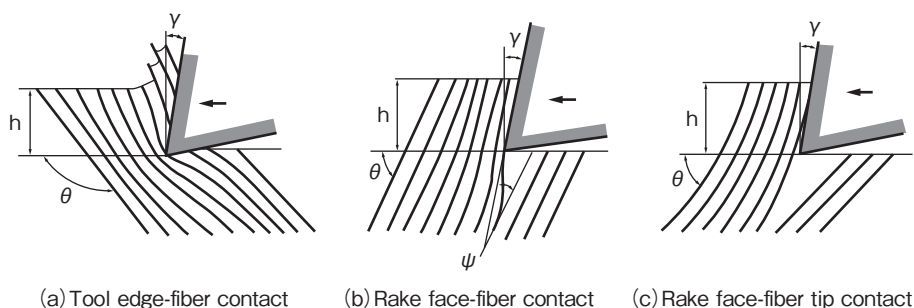
図 6-4 複合材料の繊維部分が切削されるモデル<sup>(3)</sup>

穴位置精度のところでも述べたが、基板の基材部分は、複合材料であり、内部の構造は均一ではなく、特に樹脂に比べてはるかに硬く、引っ張り強度の強いガラスクロスが、同様に滑らかな加工表面になることを阻害している。これは繊維状になったものを切削していく難しさから来るもので、たとえば、図6-4のように、繊維に対して切削刃がどのような方向からあたるかによって切削状態が変わる。a)は刃先から繊維にあたる場合、b)はすくい面と平行に繊維にあたる場合、c)は刃もとから繊維にあたる場合を示している。モデルのように刃先からあたるa)のような状態で繊維を切るのが一番綺麗な切削面となり、反対に刃元からあたるc)の状態で繊維がバラけやすく、モデルのように引っ張られてちぎれるような現象が起きる。実際の基材でも、図6-5に見られるような、繊維部分に対し刃元からあたる場所で掘り起こし現象が見られ内壁が荒れている。一般的には繊維の方向に対して30~45度になるところで内壁が悪くなる(図6-6)。したがって、内壁の粗さを評価する場合、繊維方向に対して平行もしくは直角方向に断面を取るやり方でのクロスセクションでは荒れているところの状態を見ることは出来ないため、90°方向でなく45°方向でクロスセクションを作られている(図6-7)。ガラス繊維が樹脂によって一体化されて固められていれば、このような掘り起こしがあまり起こらない。ドリルや切削条件のみならず、基材の積層状態、プリプレグの品質の違いでも内壁の粗さに大きな影響を与え、太いガラス繊維のものは特にこの現象が大きく現れる。

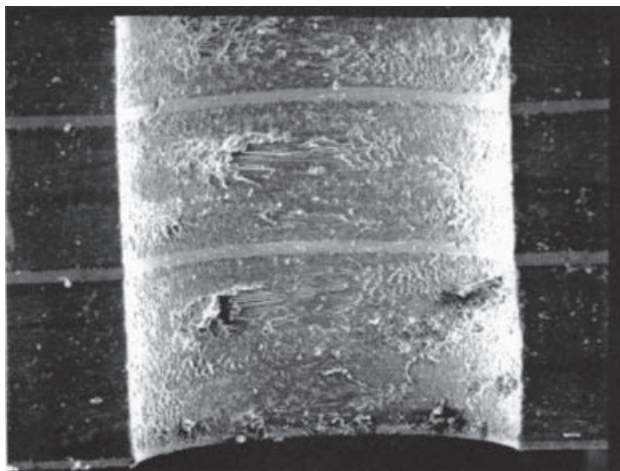
図 6-5 多層基板の穴加工における基材内の掘り起こし現象

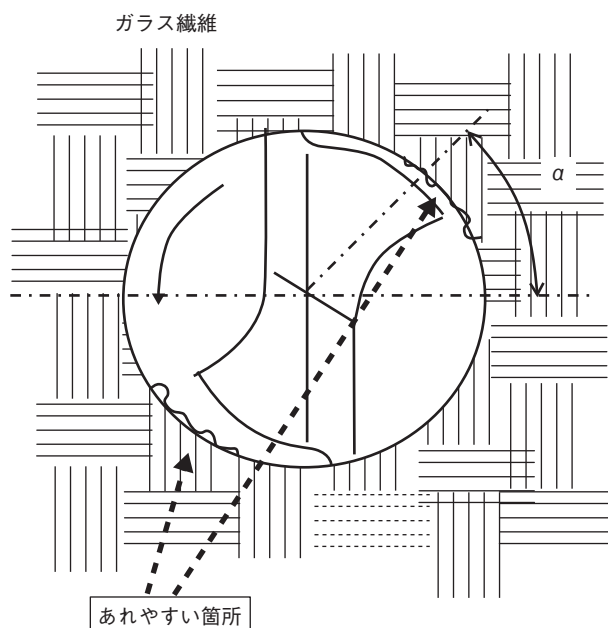
図 6-6 ガラスクロスの切削時のモデル

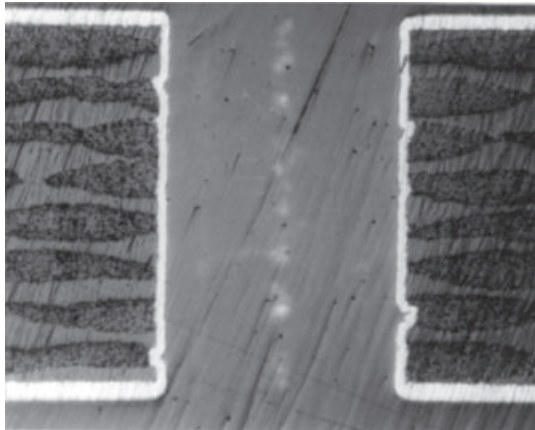
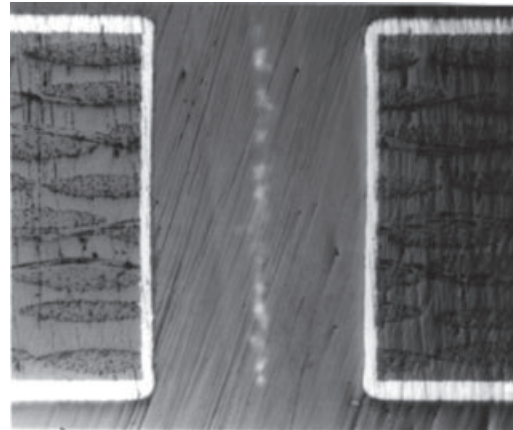
クロスセクション、繊維の45°方向

クロスセクション、繊維の90°方向

図 6-7 クロスセクションの断面方向による内壁粗さの違い

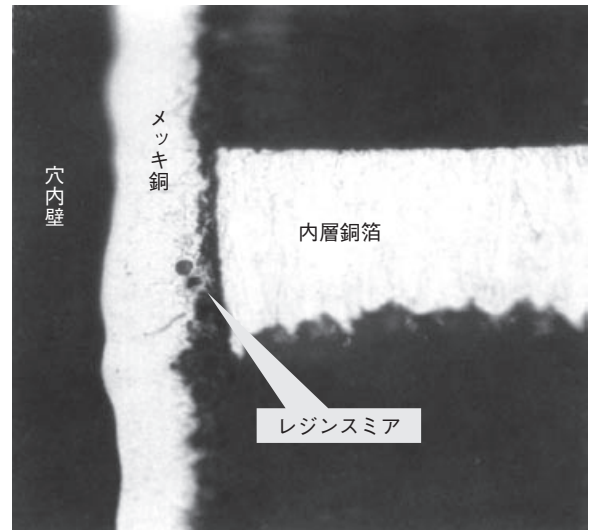
図 6-8 プリント基板穴加工時に起こるレジンスミア

スミア(図6-8)は、切削中に発生した熱で切り屑となった樹脂が溶けるか軟化して内層の銅箔接続部分に付着し、後工程でめっきしたときに、めっきした銅層と内層銅箔の間の接続状態を不安定にして、不良の原因となる。原因は切削熱であり、早すぎる切削速度や切れ刃摩耗による切削温度の上昇によって引き起こされる。切削温度が樹脂のガラス転移点温度の200~300度になるとスミアが発生しやすくなってくる。一般的なFR-4などの基板では、ドリルの周速(=切削速度)が200m/minを越えるとスミアの発生率が高くなり、その時の切削温度は2~300度

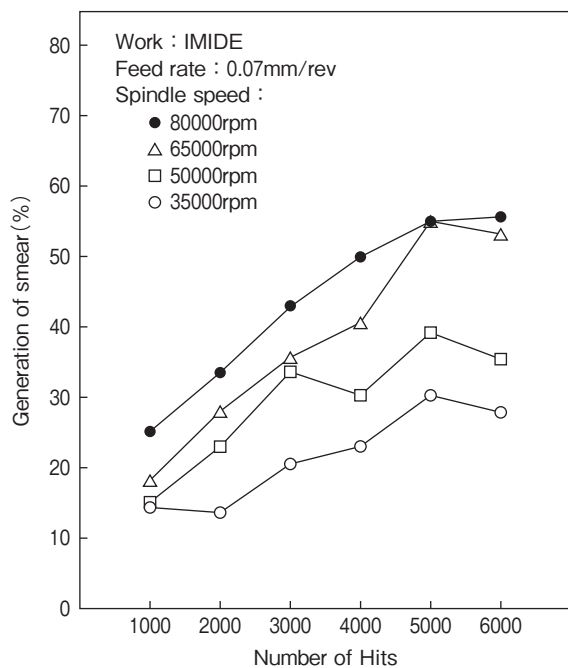
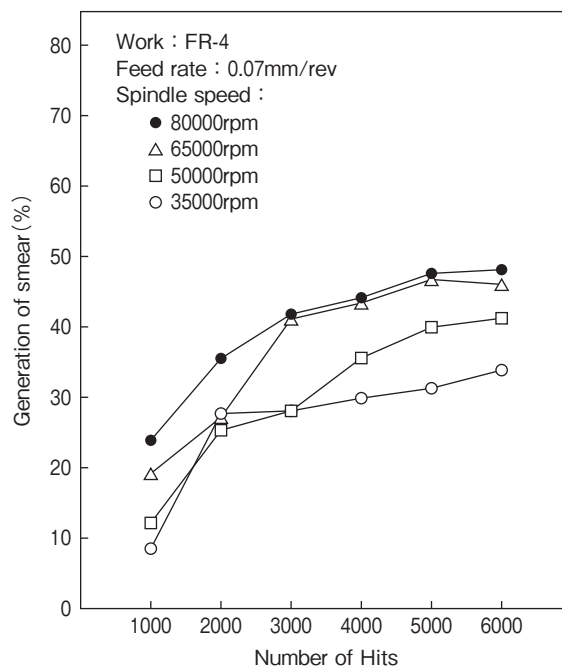
(a) エポキシ基板

(b) ポリミド基板

図 6-9 プリント基板穴明け加工におけるスミア発生（基材の違い）(5)

になっていると推定されている<sup>(5)</sup>。したがって、スミアの発生を抑えるため周速を150～180m/minになるようなドリルの回転数で使うように推奨されている。図6-9はスミアの発生状態を樹脂の違うエポキシ基板とポリイミド基板で比較したものである。ドリル摩耗はポリイミド基板の方の進行が早く、切削温度がやや高くなっていると推察できるが、実際には、スミアの発生はポリイミド基板の方がやや少ない。これは結局エポキシ樹脂のガラス転移点が130℃ぐらいに対して、ポリイミド樹脂のそれが200℃以上と高く、軟化しにくく、結果、スミアが起こりにくいと思われる。

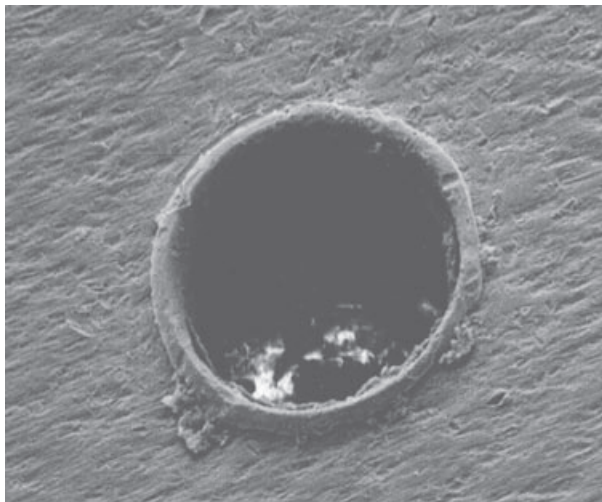
図 6-10 基板の浮き（すき間）によるバリ発生例

入り口側に発生するバリは、基板の銅箔の上に当て板を敷いていることでかなり押さえることが出来る。しかし、当て板が柔らかい場合や、当て板と基板の間に隙間がある場合に、バリが発生する。実際には、バリは貫通側に出やすく、バックアップになる捨て板近傍では、ドリルのスラスト抵抗が最も高くなり、発生しやすい。特に、ドリル摩耗が大きい場合には顕著で、穴周りに煙突状となって出来る（図6-10）。また、フレキシブル基板のように薄い基板では基板自体が変形しやすい場合もバリが発生しやすい（図6-11）ために、厚めの当て板や基板押さえを使い基板をしっかり固定する。また、捨て板も基板との隙間が出ないように平滑で少し硬い表面のものがバリの発生を抑制する。

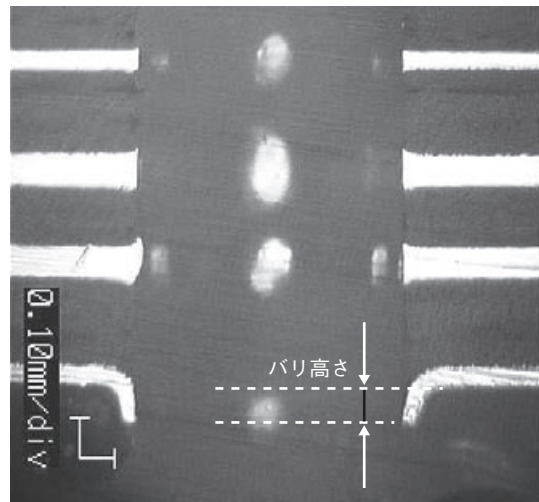
図 6-11 プリント基板穴加工時に起こるバリ

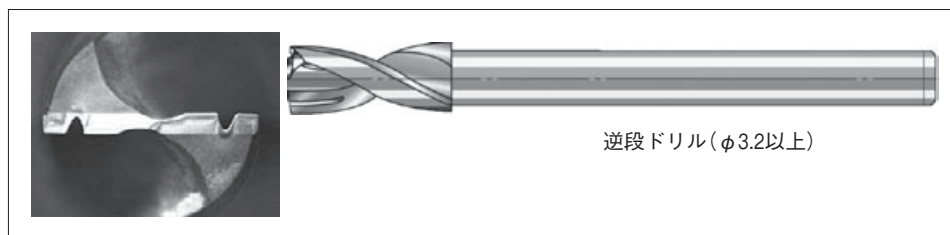
図 6-12 ブレーカー付き ID ドリル（ユニオンツール）
